1. IDENTIFICACIÓN DEL INMUEBLE

REGION	COMUNA	LOCALIDAD	CALLE	NUMERO
DE LA ARAUCANÍA	TEODORO SCHMIDT	TEODORO SCHMIDT	PADRE ORTEGA	s/n
ID_PLANO	DENOMINACION DE INMUEBLE		AUTOR	
ICH-1	EX BODEGA DE CARGA FFCC		DESCONOCIDO

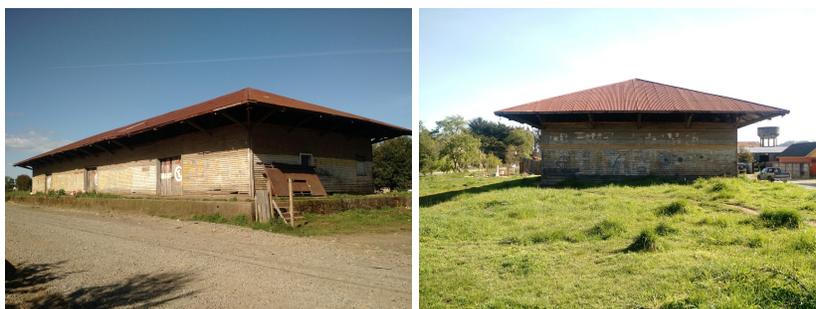
**3. FOTOS DEL INMUEBLE**

VALOR SOCIAL	Inmueble reconocido y valorado como imprescindible a rescatar por la comunidad.
VALOR ECONÓMICO	Edificio en regular estado de conservación, con lesiones reparables (desprendimiento de piezas menores, deformación de elementos, entre otros). Económicamente rentable, ya que su tamaño permite el funcionamiento de diferentes usos.

Actualmente funciona como bodega.

Edificio de morfología simple, de proporción rectangular y con una gran cubierta a cuatro aguas. Construido sobre un zócalo de hormigón, dejando un corredor perimetral en toda su estructura. Destaca su alero con cerchas de madera a la vista.

Mantener en buen estado. No modificar imagen exterior y no incorporar ampliaciones visibles desde la calle en la fachada principal.

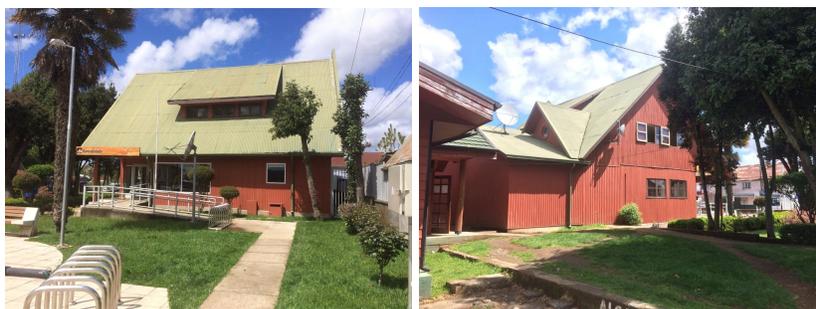
**3. FOTOS DEL INMUEBLE**

VALOR SOCIAL	Inmueble reconocido y valorado como imprescindible a rescatar por la comunidad.
VALOR ECONÓMICO	Edificio en buen estado de conservación. Su estructura original ha sido modificada para albergar la sede del banco del estado. Mantiene su valor utilitario, conteniendo nuevos usos.

La morfología original del inmueble fue modificada en su costado sur oriente, agregándose un nuevo cuerpo y eliminando el antiguo acceso con corredor y pilares de madera. Actualmente funciona como sede del Banco del Estado.

Edificio de planta rectangular, con un pequeño retranqueo que jerarquiza el acceso principal. Está construido en dos pisos, con una gran cubierta a dos aguas y con buhardilla.

Mantener en buen estado. No modificar imagen exterior y no incorporar ampliaciones visibles desde la calle en la fachada principal. Edificio apto para servicios o comercio.

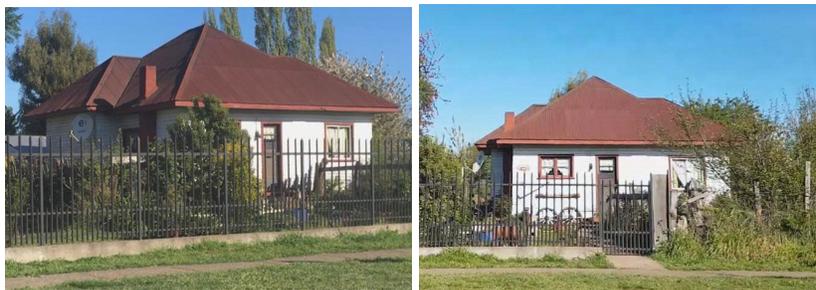
**3. FOTOS DEL INMUEBLE**

VALOR SOCIAL	Inmueble reconocido y valorado como imprescindible a rescatar por la comunidad.
VALOR ECONÓMICO	Edificio en buen estado de conservación.

Actualmente funciona como vivienda privada.

Edificio de arquitectura simple, con planta cuadrada y cubierta irregular. Construida en un piso, en madera y con plancha metálica en la cubierta. Predominio del lleno sobre el vacío en fachadas.

Mantener en buen estado. No modificar imagen exterior y no incorporar ampliaciones visibles desde la calle en la fachada principal. Edificio apto para vivienda, servicios o comercio.

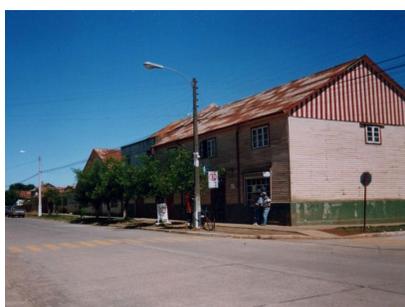
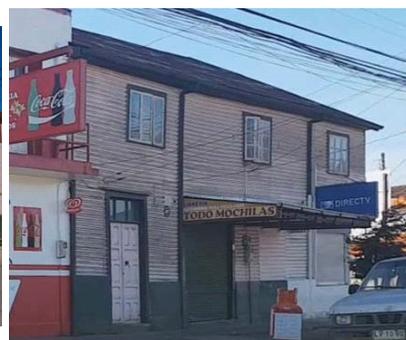
**3. FOTOS DEL INMUEBLE**

VALOR SOCIAL	Inmueble reconocido y valorado como imprescindible a rescatar por la comunidad.
VALOR ECONÓMICO	Inmueble en regular estado de conservación. Sufrió algunas modificaciones en una de sus esquinas, agregando un vano en forma de ochavo. Económicamente rentable debido a su tamaño que permite el funcionamiento de diferentes usos.

7.6 OBSERVACIONES
Inmueble con modificaciones. Se abre un nuevo vano en forma de ochavo en la esquina del edificio.

8.8 DESCRIPCIÓN DEL INMUEBLE
Inmueble de dos pisos, construido en madera y sobre la línea oficial. Fachada con predominio a la horizontalidad sin coincidencia de vanos entre pisos. La cubierta es a dos aguas, paralela a la calle y de plancha metálica ondulada.

9 CONCLUSIONES Y RECOMENDACIONES	ICH-4
Mantener en buen estado. No modificar imagen exterior y no incorporar ampliaciones visibles desde la calle en la fachada principal. Edificio apto para vivienda, servicios o comercio.

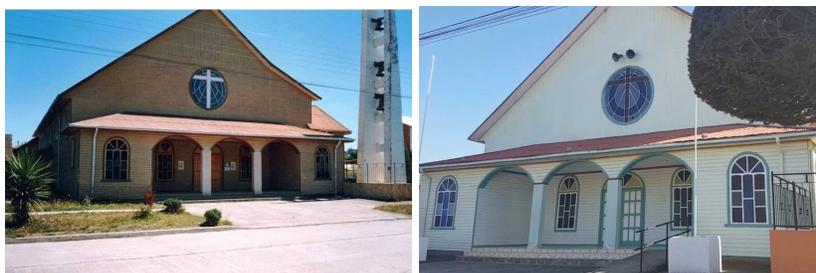
**3. FOTOS DEL INMUEBLE**

VALOR ECONÓMICO	Inmueble en buen estado de conservación. No se observan modificaciones en su morfología, salvo cambio de color en fachada. Económicamente rentable debido a su tamaño que permite el funcionamiento de diferentes usos.

No se observan cambios en el inmueble, salvo cambios de color en fachada, en rosetón y ventanas.

Volumen simétrico y jerarquizado por tres arcadas que forman un corredor. En la fachada principal se observa una ventana redonda, tipo rosetón, mientras que en las fachadas laterales las fenestraciones son rematadas en arco ojival.

Mantener en buen estado. No modificar imagen exterior y no incorporar ampliaciones visibles desde la calle en la fachada principal.

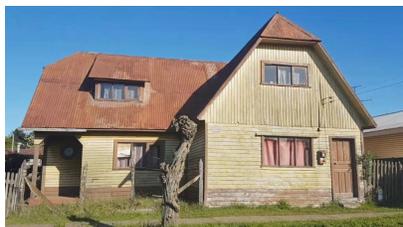
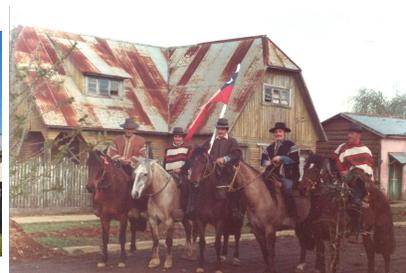
**3. FOTOS DEL INMUEBLE**

VALOR ECONÓMICO	Inmueble en buen estado de conservación. No se observan modificaciones en su morfología. Económicamente rentable debido a su tamaño que permite el funcionamiento de diferentes usos.

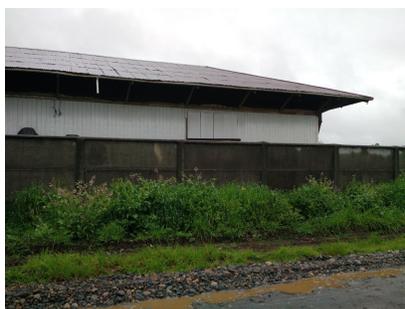
**3. FOTOS DEL INMUEBLE**

VALOR SOCIAL	Inmueble reconocido y valorado como imprescindible a rescatar por la comunidad.
VALOR ECONÓMICO	Edificio en regular estado de conservación, con lesiones reparables (desprendimiento de piezas menores, deformación de elementos, entre otros). Económicamente rentable, ya que su tamaño permite el funcionamiento de diferentes usos.

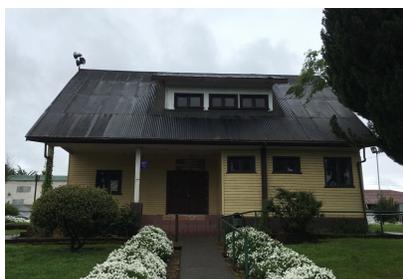
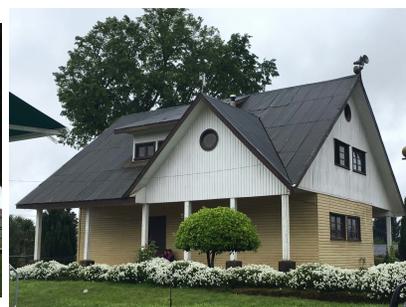
**3. FOTOS DEL INMUEBLE**

ESTRUCTURA	Madera	
TECHUMBRE	Plancha Metálica ondulada.

De planta rectangular, construido en madera y cubierta a dos aguas con buhardillas en ambos costados. Presenta corredores en fachadas norte y sur, destacando el sur estructurado con pilares y jerarquizado en uno de sus extremos con cubierta en tímpano.

8.9 ESTADO DE CONSERVACIÓN			8.10 GRADO DE ALTERACIÓN			8.11 APTITUD PARA REHABILITACIÓN		
ELEMENTO	ENTORNO		SIN MODIFICACIÓN	<input checked="" type="checkbox"/>	VIVIENDA	<input type="checkbox"/>		
BUENO	<input checked="" type="checkbox"/>	BUENO	POCO MODIFICADO	<input type="checkbox"/>	COMERCIO	<input type="checkbox"/>		
REGULAR	<input type="checkbox"/>	REGULAR	MUY MODIFICADO	<input type="checkbox"/>	EQUIPAMIENTO	<input checked="" type="checkbox"/>		
MALO	<input type="checkbox"/>	MALO	OTRO	<input type="checkbox"/>	OTRO	<input type="checkbox"/>

Mantener en buen estado. No modificar imagen exterior y no incorporar ampliaciones visibles desde la calle en la fachada principal. Edificio apto para servicios o comercio.

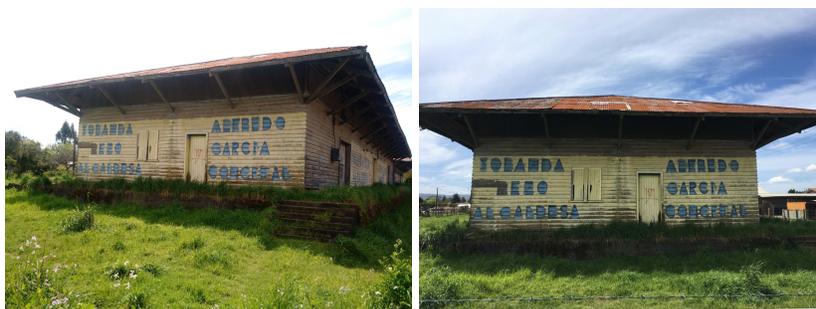
3. FOTOS DEL INMUEBLE

VALOR SOCIAL	<p>Inmueble reconocido y valorado como imprescindible a rescatar por la comunidad.</p>
VALOR ECONÓMICO	<p>Edificio en regular estado de conservación, con lesiones reparables, es de mayor tamaño que. Económicamente rentable, ya que su tamaño permite el funcionamiento de diferentes usos.</p>
